การบูรณะฟันหน้าบนที่หักโดยการยึดชิ้นส่วนฟัน กลับเข้าตำแหน่งเดิม: รายงานผู้ป่วย 1 ราย

Restorative Treatment by Reattachment of Anterior Tooth Fragments: A Case Report

ชม. ทันตสาร 2562; 40(1) : 127-137
CM Dent J 2019; 40(1) : 127-137

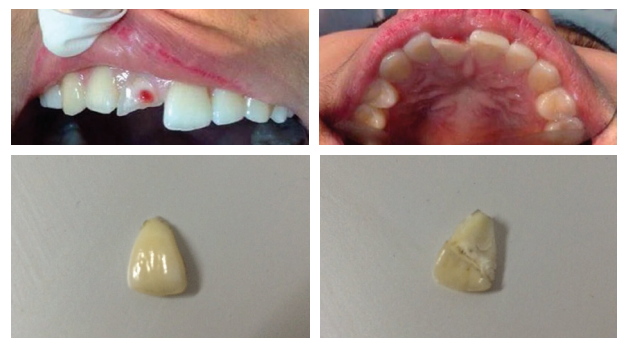
ตรวจภายในช่องปากไม่พบบาดแผลบริเวณเยื่อเมือกในช่องปาก เหงือก ไม่พบการแตกหักของส่วนยื่นเข้าฟัน ส่วนตัวฟันซี่ 11 ด้านริมฝีปากมีการหักของตัวฟันถึงระดับรอยต่อเคลือบฟันกับเคลือบรากฟัน (cemento-enamel junction) และพบจุดทะลุโพรงเนื้อเยื่อใน มีขนาดเส้นผ่านศูนย์กลางประมาณ 3 มิลลิเมตร ตำแหน่งด้านเพดานพบการแตกหักแนวเฉียงเหนือเหงือกบริเวณสองส่วนสามของตัวฟัน (รูปที่ 1) ตัวฟันไม่มีการโยก ภาพถ่ายรังสีรอบปลายรากฟันพบความไม่ต่อเนื่องของผิวกระดูกเข้าฟันบริเวณปลายราก (lamina dura) ไม่พบพยาธิสภาพปลายรากฟัน (รูปที่ 2) ให้การวินิจฉัยเป็น ชั้นเคลือบฟันและเนื้อฟันแตกหักทะลุโพรงเนื้อเยื่อใน (enamel-dentin-pulp exposure)⁽²⁶⁾ เมื่อนำชิ้นส่วนฟันต่อเข้ายังตำแหน่งเดิมพบว่าสามารถต่อได้แนบสนิท แผนการรักษาฟันซี่ 11 คือการรักษาเนื้อเยื่อในแบบคงความมีชีวิต (vital pulp therapy) ร่วมกับการยึดชิ้นส่วนฟันกลับเข้าตำแหน่งเดิมและทำการติดตามผลการรักษาเป็นระยะ

รูปที่ 1 บน ภาพถ่ายก่อนการรักษาของฟันซี่ 11
ล่าง ภาพถ่ายชิ้นส่วนฟันที่แตกหักด้านใกล้ริมฝีปากและด้านเพดาน

Figure 1 Top Intra-oral photographs of tooth 11 before treatment
Bottom Photographs of the tooth fragment

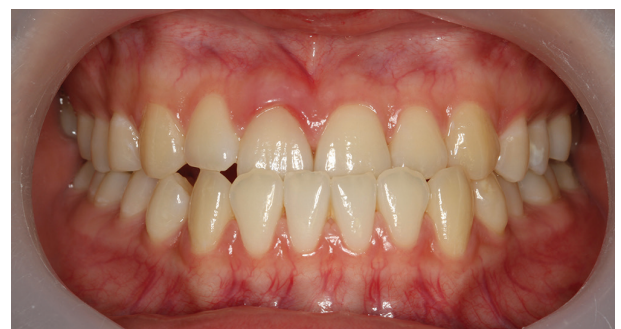
การติดตามผลภายหลังการรักษา 7 วัน พบว่าผู้ป่วยมีความพึงพอใจต่อผลการรักษา ไม่มีอาการปวดฟันมีเพียงอาการเสียวฟันเมื่อรับประทานน้ำเย็น ชิ้นส่วนฟันที่ยึดกลับคงอยู่ในสภาพดี เมื่อเคาะบริเวณตัวฟันไม่มีอาการเจ็บ พบการตอบสนองของฟันต่อการทดสอบด้วยกระแสไฟฟ้าเฉพาะด้านเพดานและพบการอักเสบของเหงือกด้านริมฝีปาก (รูปที่ 3) แต่ไม่พบร่องลึกปริทันต์ พบว่าผู้ป่วยมีความเข้าใจผิดคิดว่าการแปรงฟันด้วยแรงปกติอาจทำให้ฟันที่ยึดหลุดออก จึงได้อธิบายข้อมูลที่ถูกต้องและสอนวิธีการดูแลทำความสะอาดแบบมอดิฟายด์บาสเทคนิค (modified Bass's technique) ร่วมกับการใช้ไหมขัดฟัน ทำการขูดหินน้ำลาย ตรวจสอบความแนบสนิทของชิ้นส่วนฟันที่ยึดกลับด้วยเครื่องมือตรวจฟัน (explorer) พบว่าด้านโกลีรัมฝีปากแนบสนิทดีแต่พบการเชื่อมต่อบริเวณรอยต่อของฟันด้านเพดานและภายหลังการทบทวนวรรณกรรมพบว่าเทคนิคการเตรียมฟันที่มีการกรอฟันจะช่วยเพิ่มค่าความแข็งแรงกระแทกให้กับฟันที่ทำการยึดชิ้นส่วนฟันกลับเข้าตำแหน่งเดิม จึงทำการบูรณะเพิ่มเติมโดยการกรอตัดแบบแซมเฟอร์ตามแนวรอยแตกให้มีความกว้างและลึกประมาณ 1.5 มิลลิเมตร และบูรณะด้วยการใช้สารยึดติดระบบโททอลเฮตซ์ (Scotchbond MultiPurpose, 3M ESPE, MN, USA) ร่วมกับวัสดุอุดเรซินคอมโพสิตป่มตัวด้วยแสงซินดีนาโนฟิลล์ (Nanofill resin composite : Filtek 350 XT, 3M ESPE, MN, USA) (รูปที่ 4 และ 5)

รูปที่ 3 ภาพถ่ายฟันซี่ 11 ภายหลังการยึดติดฟันกลับเข้าตำแหน่งเดิม เป็นเวลา 7 วัน

Figure 3 Intra-oral photograph after reattachment of tooth fragment for 7 days

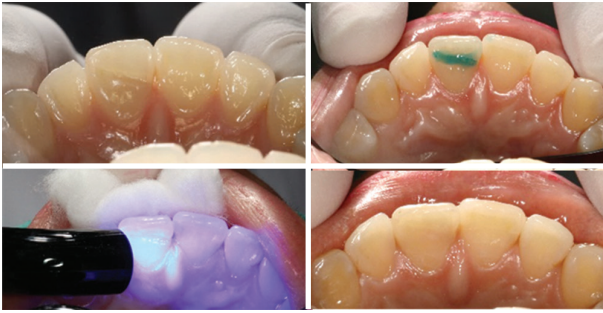
รูปที่ 4 ภาพถ่ายแสดงวิธีการกรอฟันแบบแชมเฟอร์ร่วมกับการบูรณะโดยใช้สารยึดติดระบบโททอลเอตซ์ (Scotchbond MultiPurpose, 3M ESPE, MN, USA) และวัสดุคอมโพสิต-นาโนฟิลล์ (Filtek Z350, 3M ESPE, MN, USA)

Figure 4 The picture show chamfer preparation technique and restoration with total-etch adhesive system (Scotchbond MultiPurpose, 3M ESPE, MN, USA) and Nanofill resin composite (Filtek Z350, 3M ESPE, MN, USA)

ด้วยเทคนิคที่ไม่มีการครอบฟันเนื่องจากให้ค่าความแข็งแรงกระแทกที่ต่ำ⁽¹⁴⁻¹⁹⁾ การครอบฟันเป็นการเพิ่มพื้นที่ของสารยึดติดและวัสดุบูรณะส่งผลต่อการเพิ่มค่าการฟื้นฟูความแข็งแรงให้ฟันที่ทำการยึดขึ้นส่วนฟันกลับเข้าตำแหน่งเดิม การเลือกวัสดุที่ใช้ในการยึดติดก็มีความสำคัญเช่นกัน โดยแนะนำให้ใช้สารยึดติดระบบโททอลเอตซ์หรือระบบเซลฟ์เอตซ์ที่มีการใช้กรดฟอสฟอริกกรดบริเวณชั้นเคลือบฟัน⁽¹⁶⁾ ร่วมกับวัสดุบูรณะเรซินคอมโพสิตชนิดไหลแผ่หรือเรซินซีเมนต์^(15,23) ในผู้ป่วยรายนี้ผู้เขียนได้ทำการยึดขึ้นส่วนฟันกลับภายหลังการรักษาโพรงเนื้อเยื่อในด้วยการใช้สารยึดติดระบบโททอลเอตซ์เพียงอย่างเดียวในครั้งแรกที่ทำการรักษาผู้ป่วยเนื่องจากการรักษาแบบฉุกเฉิน หลังจากนั้นเมื่อผู้ป่วยมาตามนัดเพื่อการติดตามผลการรักษา 7 วัน ผู้เขียนจึงได้ทำการบูรณะเพิ่มเติมโดยการกรอตัดเนื้อฟันบริเวณรอยต่อด้านเพดานแบบแชมเฟอร์ กว้างและลึก 1.5 มิลลิเมตร และบูรณะด้วยวัสดุเรซินคอมโพสิตเพื่อเพิ่มความแข็งแรงกระแทกให้กับฟันที่ทำการรักษานั้น อย่างไรก็ตามในกรณีที่พบฟันมีการแตกหักลักษณะใกล้เคียงกับผู้ป่วยรายนี้และทันตแพทย์มีแผนการรักษาโดยการยึดขึ้นส่วนฟันกลับเข้าตำแหน่งเดิม ผู้เขียนแนะนำให้มีการกรอตัดเนื้อฟันด้านในชิ้นส่วนฟันที่หักและส่วนตัวฟันบริเวณรอยต่อระหว่างชั้นเคลือบฟันและเนื้อฟันในกรณีที่เป็นไปได้ เพื่อเพิ่มพื้นที่การยึดติด หรือหากไม่สามารถกรอตัดเนื้อฟันได้ ให้ทำการยึดขึ้นส่วนฟันกับตัวฟันด้วยระบบสารยึดติดร่วมกับการใช้วัสดุเรซินคอมโพสิตชนิดไหลแผ่หรือเรซินซีเมนต์ และภายหลังการยึดขึ้นส่วนฟันทำการกรอตัดเนื้อฟันบริเวณรอยต่อด้านเพดานแบบแชมเฟอร์ กว้างและลึก 1-2 มิลลิเมตร และบูรณะด้วยวัสดุเรซินคอมโพสิต

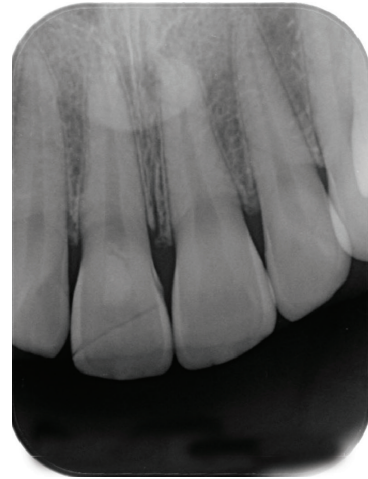
รูปที่ 7 ภาพรังสีฟันซี่ 11 ภายหลังจากการรักษาเป็นเวลา 3 เดือน

Figure 7 Periapical radiograph after the first treatment for 3 months

ภายหลังจากการติดตามผล 3 เดือน พบว่าผู้ป่วยมีอาการเสียวฟันน้อยลง มีอาการเสียวฟันประมาณ 1-2 ครั้งต่อเดือน โดยมีอาการเสียวฟันประมาณ 2-3 วินาทีเมื่อรับประทานน้ำเย็น พบการตอบสนองของฟันต่อการทดสอบด้วยกระแสไฟฟ้า เคาะตัวฟันไม่มีอาการปวด เหงือกมีลักษณะปกติ ไม่พบร่องลึกปริทันต์ภายหลังจากการรักษา (รูปที่ 6 และ 7)

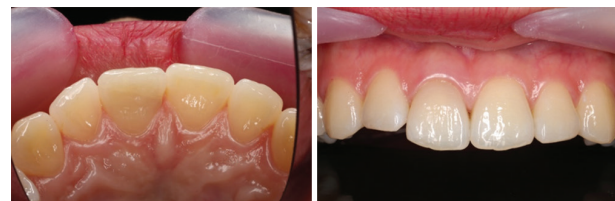
ภายหลังจากการติดตามผล 6 และ 12 เดือน ผู้ป่วยไม่มีอาการใดๆ พบการตอบสนองต่อการทดสอบของฟันด้วยกระแสไฟฟ้า ไม่พบการอักเสบของอวัยวะปริทันต์ แต่ภายหลังจากการติดตามผล 12 เดือน พบเหงือกสามเหลี่ยมระหว่างฟัน (interdental papilla) ร่น สีฟันบริเวณคอฟันมีสีคล้ำขึ้นเล็กน้อย ภาพถ่ายรังสีพบชั้นสะพานเนื้อฟัน (dentinal bridge) ได้วัสดุไบโอเดนทิน ผิวดูกระดุกเข้าฟันมีความต่อเนื่องและไม่พบพยาธิสภาพบริเวณปลายรากฟัน (รูปที่ 8-12)

รูปที่ 8 ภาพถ่ายฟันซี่ 11 ภายหลังจากการรักษา เป็นเวลา 6 เดือน

Figure 8 Intra-oral photograph after the first treatment for 6 months

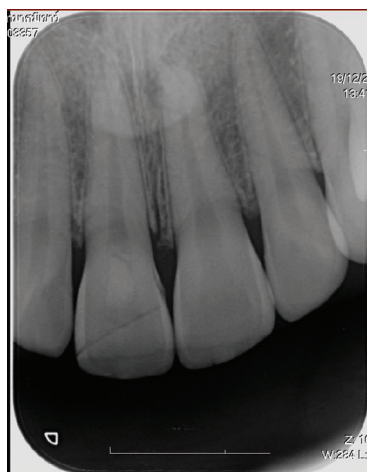
รูปที่ 11 ภาพรังสีฟันซี่ 11 ภายหลังจากการรักษาเป็นเวลา 12 เดือน
Figure 11 Periapical radiograph after the first treatment for 12 months

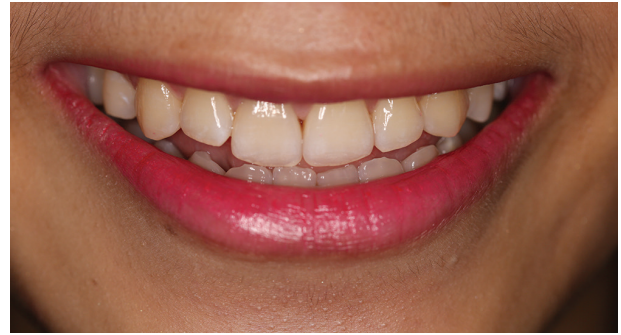
รูปที่ 12 ภาพถ่ายรอยยิ้มของผู้ป่วยภายหลังจากการรักษาเป็นเวลา 12 เดือน
Figure 12 Photograph of patient's smile after the first treatment for 12 months

ตำแหน่งเดิมสามารถใช้งานได้ดี ชิ้นส่วนฟันที่ยึดกลับมีสีใกล้เคียงกับฟันข้างเคียง มีการเปลี่ยนสีเฉพาะบริเวณคอฟันเล็กน้อย คาดว่าเกิดจากการที่ฟันได้รับอุบัติเหตุส่งผลให้มีเลือดออกในโพรงเนื้อเยื่อ (pulpal haemorrhage) ภายหลังจึงเกิดการทำลายของเม็ดเลือดแดง ซึ่งทำให้มีการปลดปล่อยฮีโมโกลบิน (heme) ที่เป็นธาตุเหล็กไปจับกับเนื้อเยื่อภายในท่อเนื้อฟันสร้างเป็นซัลไฟด์เหล็กสีดำ (black iron sulphide) ทำให้ฟันคล้ำขึ้น จากการศึกษาพบว่าจะค่อยๆหายไปเมื่อมีการกลับคืนมาของระบบไหลเวียนเลือด (revascularize)^(39,40) โดยในผู้ป่วยรายนี้มีการรักษาเนื้อเยื่อในแบบคงความมีชีวิตโดยการอุดปิดด้วยวัสดุไบโอเดนทินทำให้มีการกลับคืนมาของระบบไหลเวียนเลือด หากแต่การยึดชิ้นส่วนฟันกลับเข้าตำแหน่งเดิมด้วยสารยึดติดส่งผลให้มีการปิดของท่อเนื้อฟัน ฮีโมโกลบินยังคงค้างอยู่ในท่อเนื้อฟัน อย่างไรก็ตามสีบริเวณคอฟันไม่มีลักษณะที่คล้ำขึ้นจึงพิจารณาติดตามผลต่อไป จากการประเมินผลการรักษาด้วยภาพถ่ายรังสีพบว่ามีการสร้างสะพานเนื้อฟันบริเวณใต้คอชิ้นวัสดุไบโอเดนทินซึ่งชั้นสะพานเนื้อฟันจะช่วยป้องกันเชื้อโรคเข้าสู่เนื้อเยื่อ อีกทั้งเมื่อทำการทดสอบด้วยกระแสไฟฟ้าพบว่ายังคงตอบสนองได้ดี แสดงให้เห็นว่าการใช้วัสดุกลุ่มแคลเซียมซิลิเกต ไบโอเดนทินในการรักษาเนื้อเยื่อในแบบคงความมีชีวิตในผู้ป่วยที่มีการบาดเจ็บแตกหักของฟันตัดแท่นที่มีการทะลุโพรงเนื้อเยื่อในฟันเล็กน้อยเป็นระยะเวลาไม่นานร่วมกับการรักษาโดยการยึดชิ้นส่วนฟันกลับเข้าตำแหน่งเดิมประสบผลสำเร็จ
