ฟันกร่อน การบูรณะโดยอ้อมด้วยเรซินคอมโพสิตวีเนียร์ แยกชิ้นด้านริมฝีปากและด้านเพดาน: ทบทวนวรรณกรรม และรายงานผู้ป่วย

Dental Erosion, Splitting Labial and Palatal Indirect Resin Composite Veneers: Review Literature and a Case Report

CM Dent J 2018; 39(3) : 13-28

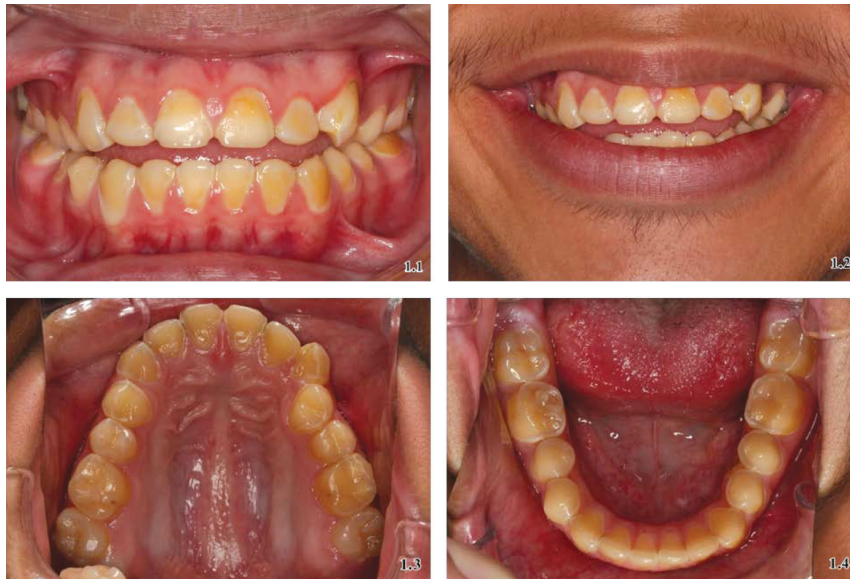
รูปที่ 1 สภาพช่องปากเริ่มแรกของผู้ป่วย (รูปที่ 1.1-1.4) ตรวจพบการสึกกร่อนในฟันหน้าบนและล่างทั้งด้านเพดานและด้านริมฝีปาก ตลอดจนมีการสูญเสียความยาวของปลายฟัน ในฟันหลังพบการสึกกร่อนของฟันที่ด้านบดเคี้ยวและด้านแก้ม

Figure 1 Appearance at presentation. (1.1-1.4) the anterior maxillary and mandibular teeth shown severely worn out, in which the incisal edges were compromised. The erosive pattern also founded on the occlusal and buccal surfaces of posterior teeth.

ในการพบผู้ป่วยครั้งแรก หลังทำการซักประวัติ ตรวจภายในและภายนอกช่องปากโดยละเอียด ได้ทำการเอกซเรย์ในช่องปากแบบทั้งปาก ถ่ายรูปในและนอกช่องปากผู้ป่วย (รูปที่ 1) พิมพ์ปากและบันทึกหาความสัมพันธ์ของขากรรไกรบนกับฐานกะโหลกศีรษะด้วยเฟซโบว์ (facebow transfer)

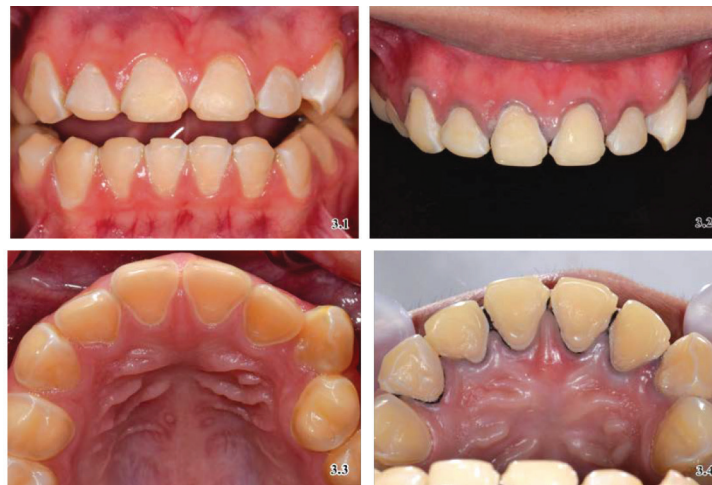
รูปที่ 3 ภาพเปรียบเทียบก่อนและหลังทำการกรอแต่งเพื่อเตรียมฟันสำหรับการสร้างชั้นบูรณะ
รูปที่ 3.1 และ 3.3 แสดงลักษณะฟันหน้าบนด้านริมฝีปากและด้านเพดานก่อนทำการรักษา
รูปที่ 3.2 และ 3.4 แสดงลักษณะฟันหน้าบนด้านริมฝีปากและด้านเพดาน ภายหลังจากการกรอแต่ง

Figure 3 The comparative images of before and after teeth preparation.

Figure 3.1 and 3.3 Preoperative appearance of labial and palatal surface of upper anterior teeth.

Figure 3.2 and 3.4 Appearance at the final teeth preparation of labial and palatal surface of upper anterior teeth

การกรอแต่งเป็นแชมเฟอร์แบบบาง (light chamfer) ด้านริมฝีปากมีขอบเขตการกรอแต่งอยู่ใต้ขอบเหงือกประมาณ 0.5 มิลลิเมตรเพื่อให้ได้ลักษณะที่สวยงามสำหรับการบูรณะส่วนด้านเพดานกรอแต่งตามแนวเคลือบฟันที่เหลืออยู่คือพอดีกับขอบเหงือก สำหรับโครงสร้างในด้านประชิดได้อนุรักษ์ไว้เนื่องจากเป็นเคลือบฟันที่ให้การยึดติดได้ดีและไม่ต้องการเปลี่ยนแนวการเรียงตัวของฟัน ด้วยรอยโรคฟันกร่อนที่เกิดขึ้นทางด้านริมฝีปาก ด้านเพดาน และด้านลิ้นของตัวฟันเป็นผลให้สามารถสร้างชิ้นงานที่มีความหนาเพียงพอได้เมื่อทำการเทียบกับดัชนีพัตตี ซึ่งสร้างจากแบบจำลองที่ได้ทำการแต่งซี่ฟันแล้ว จึงเพียงทำการกรอถากด้วยเข็มกรออัลตราโซนิคเพื่อให้ได้ผิวฟันที่สม่ำเสมอและพร้อมสำหรับการยึดติดมากขึ้น (รูปที่ 3) จากนั้นทำการพิมพ์ปากด้วยเทคนิคดับเบิลมิกซ์ด้วยถาดพิมพ์ปากชนิดที่มีรูกลมขนาดเล็กเจาะโดยรอบ (double mixed technique with perforated rim lock tray) โดยใช้วัสดุพิมพ์ชนิดซิลิโคนแบบเติม (addition silicone, Express™ XT Putty Soft and Light body; 3M ESPE, USA.) เพื่อสร้างชิ้นหล่อหลักในกรณีของผู้ป่วยรายนี้ไม่ได้ทำสิ่งบูรณะเฉพาะกาลบริเวณฟันหลักให้ผู้ป่วย เนื่องจากได้ทำการกรอแต่งฟันเพียงเล็กน้อยบริเวณคอฟันเท่านั้น และต้องการให้ผู้ป่วยสามารถใช้ฝือกฟันเพื่อลดอาการเสียวฟันได้ตามปกติ

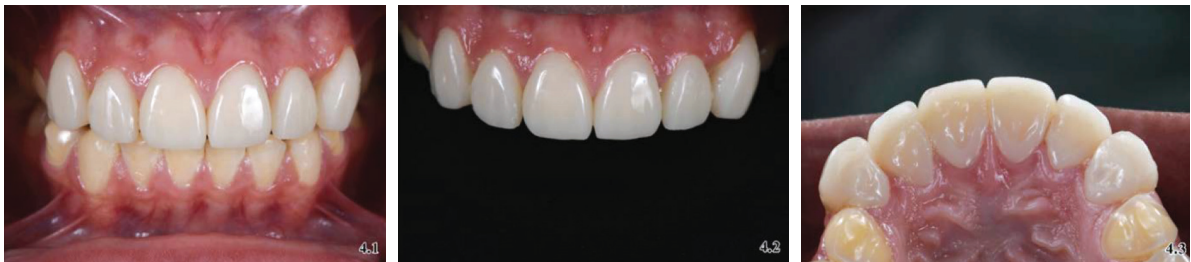
รูปที่ 4 (รูปที่ 4.1-4.3) ลักษณะภายหลังการบูรณะฟันหน้าบนโดยอ้อมด้วยเรซิน คอมโพสิทีวีเนียร์ แยกชิ้นด้านริมฝีปากและด้านเพดาน

Figure 4 Immediate characteristic of the labial-palatal split indirect resin composite veneers on labial and lingual surfaces of anterior maxillary tooth. (4.1-4.3)

หลังจากนั้นถ่ายภาพภายนอกและในช่องปากหลังการยึดชิ้นงานวีเนียร์ทั้งด้านริมฝีปากและด้านเพดาน (รูปที่ 4)

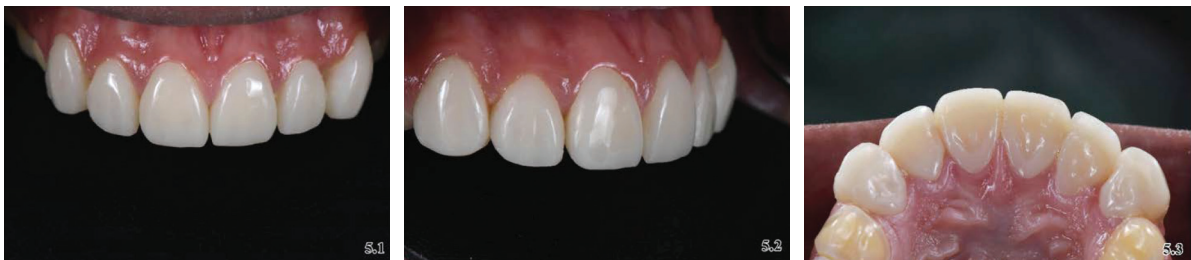
รูปที่ 5 (รูปที่ 5.1-5.3) ภาพถ่ายภายในช่องปากภายหลังทำการยึดชิ้นงานเรซิน คอมโพสิทีวีเนียร์ 2 สัปดาห์

Figure 5 (5.1-5.3) Intraoral examination at 2 weeks follow-up.

ภายหลังการรักษา 2 สัปดาห์นัดผู้ป่วยมาทำการติดตามผลเพื่อประเมินการสบฟัน และความสามารถของผู้ป่วยในการทำความสะอาดช่องปาก และดูแลรักษาชิ้นงาน (รูปที่ 5) ไม่พบมีรอยแตกบิ่นของชิ้นงาน การสบฟันปกติพบมีคราบจุลินทรีย์ตามขอบเหงือกเล็กน้อย จึงให้ความรู้และสอนวิธีการทำความสะอาดฟันร่วมกับใช้อุปกรณ์ทำความสะอาดเสริมให้ผู้ป่วยเข้าใจ สอบถามและประเมินความพึงพอใจของผู้ป่วย ผู้ป่วยพึงพอใจรูปร่าง เคี้ยวและการทำงานของฟันหลังการรักษาเป็นอย่างดีและมีความมั่นใจในการยิ้มเพิ่มขึ้น จากนั้นทำการถ่ายภาพภายนอกช่องปากและภาพถ่ายบุคคลของผู้ป่วยในวันที่ทำการติดตามผลเพื่อเปรียบเทียบกับภาพถ่ายก่อนทำการรักษา (รูปที่ 6)
