# ความล้มเหลวของครอบฟันและฟันเทียมติดแน่นที่พบบ่อย

## Common Failures of Crowns and Fixed Partial Dentures

นภาพร อัจฉริยะพิทักษ์  
ภาควิชาทันตกรรมบูรณะและปริทันตวิทยา คณะทันตแพทยศาสตร์ มหาวิทยาลัยเชียงใหม่  
Napaporn Adchariyapitak  
Department of Restorative Dentistry and Periodontology, Faculty of Dentistry, Chiang Mai University

ชม.ทันตสาร 2556; 34(2) : 49-59  
CM Dent J 2013; 34(2) : 49-59

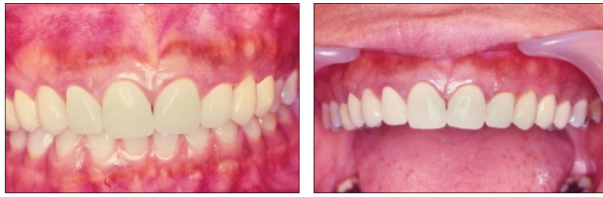
**รูปที่ 1** ผู้ป่วยภายหลังการรักษาด้วยครอบฟันและฟันเทียมติดแน่นจำนวนหลายซี่ที่ฟันบน และภาพหลังการรักษา 31 ปี

**Figure 1** Patient after treatment with many crowns and fixed partial dentures on upper teeth and picture after 31 years.

ครอบฟันและฟันเทียมติดแน่นที่มีคุณภาพดีและได้รับการดูแลรักษาอย่างดีสม่ำเสมอ ย่อมใช้ประโยชน์ได้ดีเป็นเวลานาน ค่าต่อค่าใช้จ่ายที่สูง (รูปที่ 1) อย่างไรก็ตามการรักษาอาจเกิดความล้มเหลวได้ ความล้มเหลวมีหลายรูปแบบ ทางด้านชีวภาพ เช่น ฟันผุ ไพรองประสาท ฟันเสียหาย ปัญหาต่ออวัยวะปริทันต์ ด้านกลภาพ เช่น สิ่งบรณะหลวมหลุดหรือแตกหัก ซึ่งฟันหรือรากฟันแตกหัก และปัญหาด้านความสวยงามเป็นต้น<sup>(2,5-10)</sup>

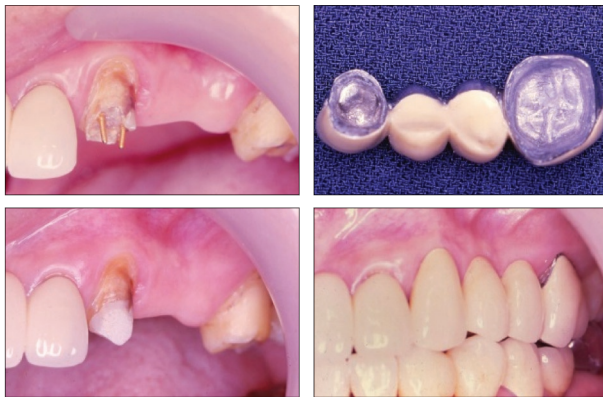
**รูปที่ 2** รอยโรคฟันผุที่ฟันซี่ซ้ายบนซ้ายสาเหตุจากรีเทนเนอร์หลวม หลังจากแก้ไขการสบสูงซึ่งเป็นสาเหตุของการหลวมแล้ว ฟันได้รับการบูรณะใหม่ ด้วยฟันรีเทนเนอร์ โดยใช้รีเทนเนอร์เดิมเป็นแม่พิมพ์ และภาพผู้ป่วยหลังการรักษา 9 ปี

**Figure 2** Caries on upper left canine from looseness of the retainer. After correcting premature contact, which was the cause of the retainer loosening, the tooth was restored with pin-retained core by using the old retainer as over-impression and the restoration after 9 years.

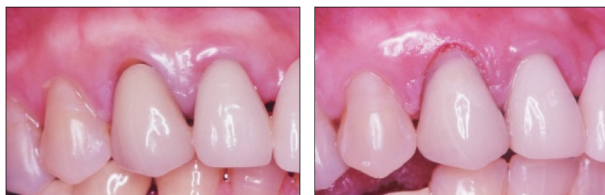
**รูปที่ 5** ภายหลังการรักษานาน 29 ปี ขอบด้านริมฝีปากของรีเทนเนอร์ซี่เขี้ยวบนขวาอยู่เหนือเหงือกกรวมทั้งพบคอฟันสึก ภาพฟันหลังการอุดด้วยเรซินคอมโพสิต

**Figure 5** Twenty nine years after treatment, labial margin of upper right canine retainer was exposed and the tooth also had cervical abrasion. The tooth after filling with resin composite.

การบูรณะด้วยครอบฟันและฟันเทียมติดแน่นที่เหมาะสมมักไม่ก่ออันตราย หรือเพียงส่งผลเล็กน้อยต่ออวัยวะปริทันต์<sup>(11)</sup> ในรายที่เกิดความเสื่อมลงตามอายุของผู้ป่วย เช่น เหงือกกรน ทำให้ตัวฟันยาวขึ้น เมื่อเป็นฟันธรรมชาติผู้ป่วยอาจไม่สังเกตเห็นการเปลี่ยนแปลงดังกล่าว แต่เมื่อมีสิ่งบูรณะบริเวณคอฟันจะทำให้เห็นขอบของสิ่งบูรณะชัดเจน หากผู้ป่วยกังวลด้านความสวยงาม อีกทั้งบริเวณดังกล่าวมีตำหนิอยู่แล้ว เช่น คอฟันสึก สามารถแก้ไขได้โดยทำการอุดปิดบริเวณดังกล่าวด้วยเรซินคอมโพสิต (resin composite) (รูปที่ 5) หากคอฟันไม่มีตำหนิใดและผู้ป่วยต้องการความสวยงามมาก ควรแก้ไขด้วยการสร้างสิ่งบูรณะใหม่ที่มีขอบอยู่ใต้เหงือก

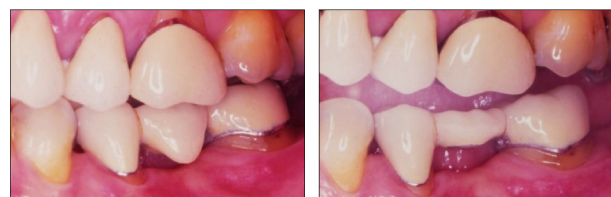
**รูปที่ 6** ภายหลังการรักษานาน 20 ปี สันเหงือกกว้างใต้พอนติกซี่กรามใหญ่ซี่ที่หนึ่งล่างซ้ายยุบลง เป็นผลให้เศษอาหารติดค้าง การกรอเปลี่ยนรูปร่างพอนติกสามารถแก้ปัญหาดังกล่าวได้

**Figure 6** After treatment for 20 years, residual ridge under lower left first molar pontic was resorpted resulted in food trapping. Reshaping of pontic could solved the problem.

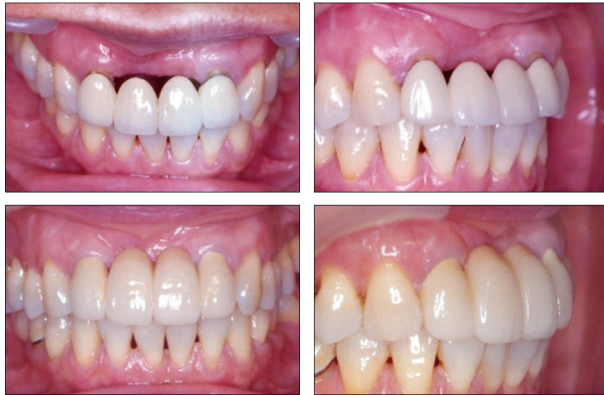
**รูปที่ 7** สันเหงือกกว้างยุบตัวมาก ทำให้เกิดช่องว่างขนาดใหญ่ใต้พอนติกฟันตัดซี่กลางบน ภาพผู้ป่วยกับสิ่งบูรณะเก่าอายุ 30 ปี และสิ่งบูรณะชิ้นใหม่ที่เพิ่มความยาวพอนติก

**Figure 7** Severe residual ridge resorption caused large gap under upper central incisor pontics of 30 years-old restoration. And the new restoration with longer pontics.

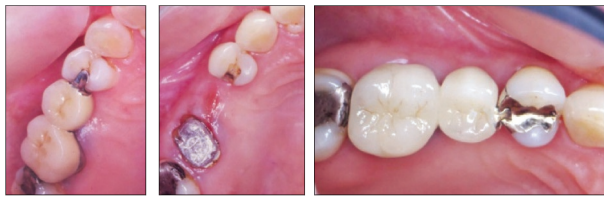
**รูปที่ 9** ฟันหลักกรามน้อยซี่ที่หนึ่งบนขวาเกิดฟันผุ เนื่องจากอินเลย์รีเทนเนอร์หลวมหลังการรักษา 1 ปี ภาพผู้ป่วยก่อนและหลังเปลี่ยนชิ้นงานบูรณะใหม่ โดยอินเลย์ชิ้นใหม่รองรับข้อต่อชนิดขยับได้จากพอนติก

**Figure 9** Caries on upper right first premolar abutment from loose inlay retainer after one year service. The patient before and after treatment with new inlay housing non-rigid connector from pontic.

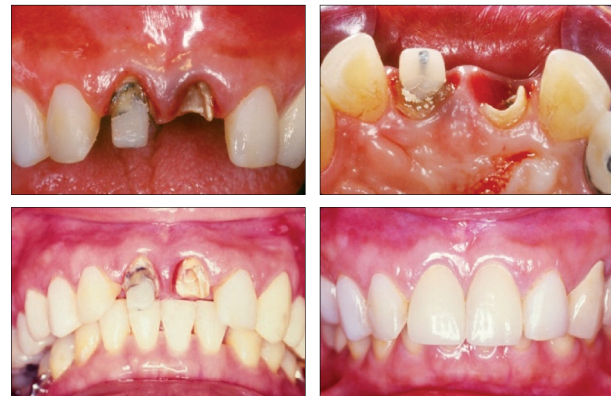
**รูปที่ 11** รากฟันส่วนบนของฟันตัดกลางบนซ้ายแตก เนื่องจากเดือยฟันโลหะหล่อขนาดใหญ่และสั้น ผู้ป่วยรับการผ่าตัดเพื่อเพิ่มความยาวตัวฟัน หลังจากนั้นใส่เดือยฟันโลหะหล่อชิ้นใหม่และครอบฟันใหม่

**Figure 11** Coronal root fracture of upper left central incisor from large short cast post and core. The patient received surgical crown lengthening follow by the new cast post and core and the new crown.

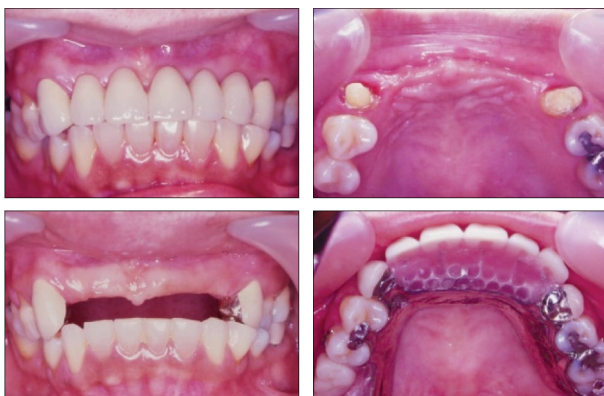
**รูปที่ 10** ฟันเทียมติดแน่นรวมเจ็ดซี่เกิดการหลวมเนื่องจากจำนวนพอนติกมากเกินไป และจำนวนฟันหลักน้อยเกินไป การรักษาที่เหมาะสมคือครอบฟันและฟันเทียมถอดได้

**Figure 10** Seven unit fixed partial denture loosened from too many pontics and too few abutments. Suitable treatment were crowns and removable partial denture.

การใส่ฟันเทียมติดแน่นมีข้อจำกัดหลายประการ ในด้านจำนวนพอนติกไม่ควรเกินสองซี่ติดกันในฟันหลังและไม่เกินสี่ซี่ติดกันในฟันหน้า อีกทั้งฟันหลักต้องแข็งแรงเพียงพอในการรองรับแรงที่เพิ่มขึ้น การใส่ฟันจำนวนมากกว่านี้เป็นข้อห้าม เนื่องจากเสี่ยงต่อการเกิดความล้มเหลว<sup>(12,13)</sup> ที่พบบ่อยและเกิดขึ้นไม่นานหลังการบูรณะคือรีเทนเนอร์หลวม ทำให้ต้องเปลี่ยนเป็นใส่ฟันเทียมถอดได้ (รูปที่ 10)

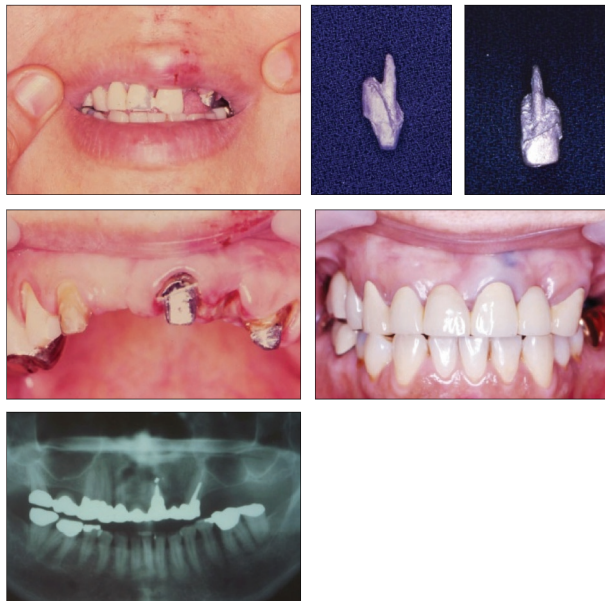
**รูปที่ 12** เดือยฟันโลหะหล่อขนาดเล็กเป็นเหตุให้รากฟันของฟันตัดซี่กลางบนซ้ายแตกหักเมื่อเกิดอุบัติเหตุทางจักรยาน ภาพผู้ป่วยก่อนการรักษา เดือยฟันชิ้นใหม่ก่อนและหลังการยึดติด สิ่งบูรณะชิ้นใหม่และภาพรังสีภายหลังการรักษา 9 ปี

**Figure 12** Short cast post and core caused root fractured on upper left central incisor by bicycle accident. The patient before treatment, the new cast post and core before and after cementation, new restoration inplace and radiograph 9 years after treatment.

ฟันไว้แม้ไม่สามารถทำนายผลสำเร็จของการรักษาได้ กรณีดังกล่าวต้องสร้างเดือยฟันโลหะหล่อที่มีรูปร่างบางส่วนทดแทนเต็มเต็มส่วนรากฟันที่แตกออก (รูปที่ 12)

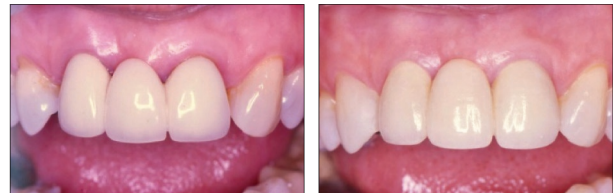
**รูปที่ 13** การใส่ฟันเทียมติดแน่นสามซี่โดยไม่มีฟันเขี้ยวบนขวาและฟันตัดซี่ข้างบนซ้ายสร้างปัญหาด้านความสวยงาม การเพิ่มขนาดรูปร่างฟันกรามน้อยซี่ที่หนึ่งบนขวาให้เป็นซี่เขี้ยว ร่วมกับสร้างฟันเทียมติดแน่นชิ้นใหม่ให้มีรูปร่างเหมาะสม สามารถช่วยสร้างความพึงพอใจให้ผู้ป่วย

**Figure 13** Lost of upper right canine and upper left lateral incisor caused esthetic problem for three unit fixed partial denture. Changing upper right first premolar into canine shape and increasing contour along with new proper contour restoration could improve patient's esthetic desire.

การบูรณะฟันควรคำนึงถึงฟันข้างเคียงและฟันคู่สบด้วยเช่นกัน โดยเฉพาะอย่างยิ่งฟันข้างเคียงซึ่งอยู่ชิดติดสิ่งบูรณะ ย่อมทำให้เกิดการเปรียบเทียบทั้งในด้านส่งเสริมหรือทำลายความสวยงามของสิ่งบูรณะ ในผู้ป่วยหลายรายการบูรณะตกแต่งฟันข้างเคียงจะช่วยส่งเสริมให้สิ่งบูรณะมีรูปร่างกลมกลืนกับสิ่งแวดล้อมยิ่งขึ้น กรณีฟันที่จะรับการบูรณะแก้ไขใหม่อยู่ในตำแหน่งไม่เหมาะสม เช่น ห่างฟันข้างเคียงมาก อีกทั้งผู้ป่วยไม่ประสงค์รับการจัดฟัน ในการบูรณะนอกจากต้องเพิ่มขนาดความกว้างและความป่องนูนของสิ่งบูรณะโดยไม่ให้เสียความสวยงามแล้ว การพิจารณาปรับเปลี่ยนฟันข้างเคียง เช่น การตัดแต่งหรืออุดเติมเพื่อสร้างรูปร่างใหม่ให้สัมพันธ์กลมกลืนกับสิ่งบูรณะ จะช่วยปรับให้เต็มบราเซอร์ (embrasure) ระหว่างฟันทั้งบริเวณคอฟันและปลายฟันมีขนาดและรูปร่างเหมาะสมกลมกลืนกันทุกซี่ (รูปที่ 13)

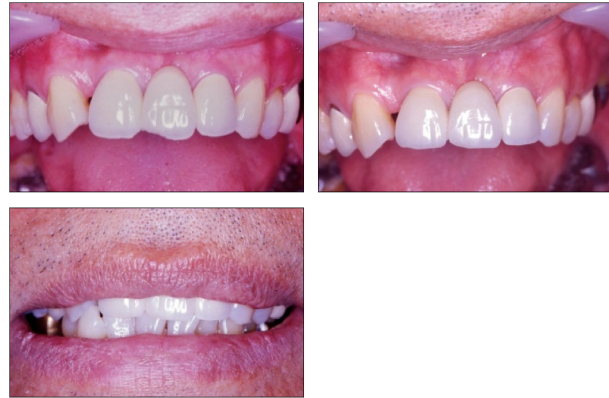
**รูปที่ 14** ฟันเทียมติดแน่นสามซี่เกิดแตกกะเทาะที่ปลายฟันของฟันตัดคู่กลางบน ผู้ป่วยก่อนและภายหลังกรอแต่งแก้ไขรูปร่างของสิ่งบูรณะ

**Figure 14** Mild incisal edge fractured on upper central incisors of three unit fixed partial denture. The patient before and after the restoration reshaped.

สิ่งบูรณะที่มีเซรามิกร่วมด้วย อาจเกิดการแตกกะเทาะได้เสมอ หากแตกเพียงเล็กน้อยและไม่กระทบต่อความสวยงามมากนัก สามารถแก้ไขได้ด้วยการกรอแต่ง (รูปที่ 14) เมื่อการแตกหักเกิดมากขึ้น แต่บริเวณดังกล่าวไม่รองรับแรงบดเคี้ยวมากนัก อาจแก้ไขโดยการอุดเติมด้วยเรซินคอมโพสิต (รูปที่ 15) กรณีที่การแตกหักรุนแรงและเสียหายมากกว่านี้ หากเป็นครอบฟันเดี่ยว ควรสร้างใหม่ทั้งชิ้น<sup>(4,14)</sup> แต่หากเป็นสิ่งบูรณะขนาดใหญ่ สามารถพิจารณาซ่อมแซมเฉพาะซี่ที่เสียหาย ด้วยการสร้างชิ้นงานโลหะเคลือบเซรามิกเฉพาะซี่ตามความเหมาะสม เช่นหากซ่อมแซมที่รีเทนเนอร์ ชิ้นงานซ่อมควรเป็นประเภทพอร์ซเลนฟิวส์ทูเมทัลพินรีเทนแคสติง<sup>(5)</sup> (porcelain fused to metal pin-retained casting) วิธีการได้แก่ ใช้เครื่องกรอความเร็วสูงกรอกำจัดพอร์ซเลนด้านริมฝีปากให้เหลือเพียงโครงโลหะ เจาะสร้างพินโฮล (pin hole) ในแนวระนาบจำนวนไม่ต่ำกว่า 3 แห่ง ยาวไม่น้อยกว่า 2 มิลลิเมตร ให้ขนานกันที่ด้านข้าง เพื่อให้ห่างโพรงประสาทฟัน ทำการพิมพ์ปากเพื่อสร้างชิ้นงานซ่อมแซมส่วนโครงโลหะของชิ้นงานซ่อมมีส่วนพินซึ่งจะสร้างการเชื่อมติดกับส่วนพินโฮลบนโครงโลหะของรีเทนเนอร์ หลังจากนั้นจึงทำการยึดติดโดยใช้เรซินซีเมนต์ (resin cement) ต่อไป (รูปที่ 16) เมื่อการซ่อมแซมกระทำที่พอนดิกซึ่งมีพื้นที่ในการสร้างการยึดอยู่แก่ชิ้นงานซ่อมได้มากกว่าสามารถใช้ประเภทพอร์ซเลนฟิวส์ทูเมทัลโอเวอร์แคสติง<sup>(15,16)</sup> (porcelain fused to metal overcasting) โดยมีขั้นตอนการทำงานคล้ายกัน เพียงแต่การยึดอยู่ของชิ้นงานซ่อมแซมกับโครงโลหะของพอนดิกเกิดจากการกรอสร้างร่องแนวตั้งที่กึ่งกลางของโครงโลหะรวมกับการมีพื้นผิวสัมผัสระหว่างโครงโลหะของพอนดิกกับชิ้นงานซ่อมมากกว่า (รูปที่ 17) และหากมีพื้นที่ให้การซ่อมแซมมากยิ่งขึ้น แต่พื้นที่ต้องซ่อมแซมเชื่อมติดกับครอบฟันซี่อื่นที่สภาพยังดีอยู่ เช่นพอร์ซเลนบนครอบฟันด้านหนึ่งของครอบฟันแฝด (splinted crowns) เกิดการแตกหักสามารถซ่อมแซมด้วยการสร้างครอบฟันใหม่คลุมครอบฟันโครงโลหะของครอบฟันเก่าได้ โดยไม่ต้องรื้อครอบฟันอีกซี่ที่ยังสมบูรณ์อยู่ (รูปที่ 18)

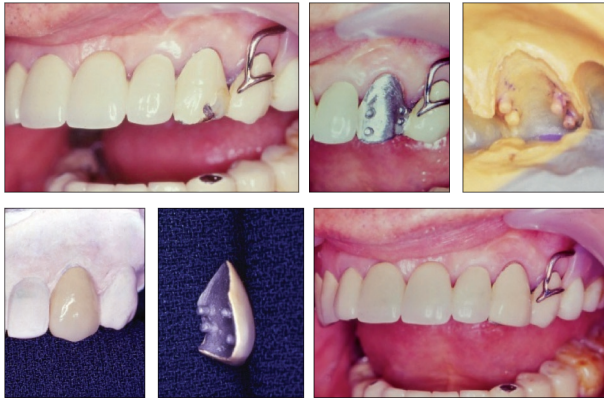
**รูปที่ 16** เรซินคอมโพสิตที่เคยซ่อมแซมและพอร์ซเลนที่ปลายฟันของรีเทนเนอร์ซี่เขี้ยวบนซ้ายแตกกะเทาะ ภาพรีเทนเนอร์ก่อนซ่อมแซมด้วยพอร์ซเลนฟิวส์ทูเมทัล ฟินรีเทนเนอร์เคลือบ ฟินไฮลบนโครมโลหะ รอยพิมพ์ ซินงานซ่อมที่สร้างเรียบร้อยแล้ว และหลังการยัดติด

**Figure 16** Repaired resin composite and porcelain on incisal edge of upper left canine retainer were chipped off. The retainer before repairing with porcelain fused to metal pin-retained casting, prepared pinholes on metal substructure, impression, the repair part finished and cemented.

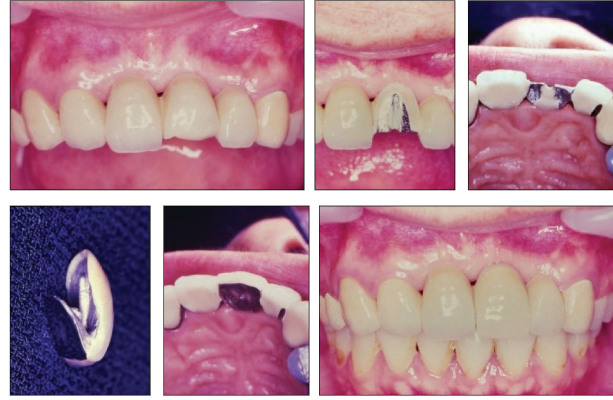
**รูปที่ 17** พอร์ซเลนแตกกะเทาะที่พอนติคของฟันตัดซี่กลางบนซ้ายจากก้อนกรวดในอาหาร ภาพพอนติคก่อนการซ่อมด้วย พอร์ซเลนฟิวส์ทูเมทัลโอเวอร์เคลือบ ร่องยึดบนโครมโลหะ ซินงานซ่อมก่อนและหลังทำการยัด

**Figure 17** Porcelain fractured on upper left central incisor pontic from stone pebble in food. The pontic before repaired with porcelain fused to metal overcasting, retention grooves on metal substructure, repair part before and after cemented.

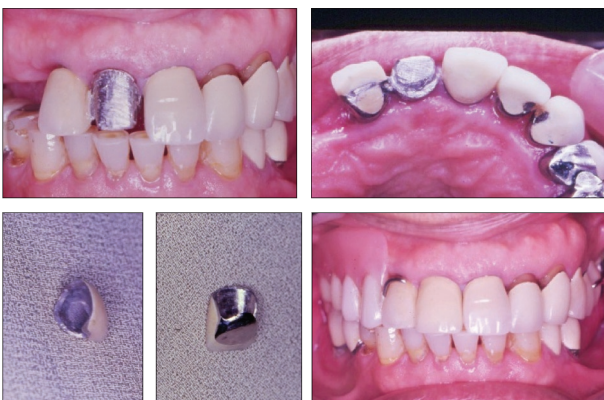
**รูปที่ 18** พอร์ซเลนแตกหักบนครอบฟันแปดของฟันตัดซี่กลางบนขวา ภาพโครมโลหะภายหลังการกรอแต่งเพื่อรองรับครอบฟันโลหะเคลือบเซรามิกชิ้นใหม่ ครอบฟันที่สร้างเสร็จ และภายหลังการรักษา

**Figure 18** Porcelain fractured on splinted crowns of upper right central incisor. The prepared metal substructure for the new crown, the new crown finished and cemented.
