# พอร์ซเลนวีเนียร์และการทดแทนฟัน ที่สูญเสียไปด้วยรากเทียมไทย : รายงานผู้ป่วย Porcelain Veneers and Replacing Missing Teeth with Thai Dental Implants : Case Report

ชม. ทันตสาร 2559; 37(1): 145-154

CM Dent J 2016; 37(1): 145-154

This case report presents procedure of improving smile with porcelain veneers and replacing missing teeth with Thai dental implants in accidental patient.

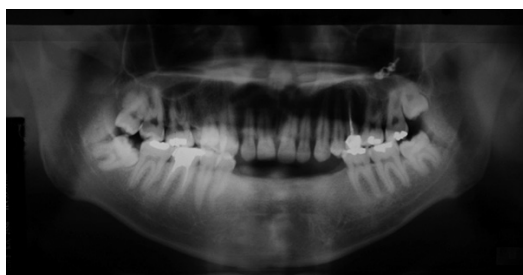
**รูปที่ 4** ภาพถ่ายรังสีพาโนรามา ก่อนการรักษา  
**Figure 4** Panoramic radiograph before treatment

1. สูญเสียฟันซี่ 31 ถึง 35 และ 41 ถึง 43
2. ซี่ 36 แตกหักบริเวณด้านใกล้ลิ้น
3. ช่องว่างระหว่างฟันหน้าบน และแนวกลางฟันไม่ตรงกับแนวกลางใบหน้า
4. ภาวะฟันซ้อนของซี่ 14 ถึง 16
5. เหงือกอักเสบ

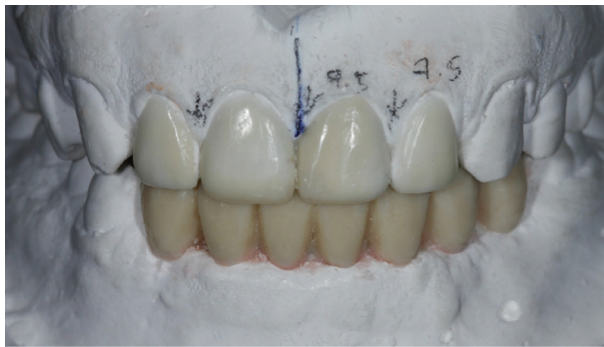
รูปที่ 5 แบบขึ้นฟันวินิจฉัย  
*Figure 5 Diagnostic wax-up*

ให้การรักษาโรคเหงือกอักเสบด้วยการขูดหินน้ำลายทั้งปากและขัดด้วยผงฟัมมิช ร่วมกับการให้ความรู้และคำแนะนำในการทำความสะดวกช่องปาก จากนั้นให้การรักษาบนขากรรไกรล่างด้วยทันตกรรมรากเทียมและครอบฟัน โดยคำนวณสัดส่วนของฟันล่างตามหลักของการปรับปรุงรอยยิ้มเพื่อความสวยงาม<sup>(7-10)</sup> พร้อมทั้งแต่งแบบซี่ฝังวินิจฉัย (รูปที่ 5) ทั้งนี้แนวกลางฟันของฟันหน้าล่างจะไม่ตรงกับแนวกลางใบหน้า เนื่องจากทดแทนสันเหงือกกว้างด้วยฟันเทียมเพียง 7 ซี่ จากนั้นทำสแตนต์ถ่ายภาพรังสี (radiographic stent) เพื่อถ่ายภาพรังสีชนิดโคนบีมซีที (Cone-beam CT) ใช้ตรวจดูขนาดของกระดูกบริเวณตำแหน่งที่วางแผนฝังรากเทียมซี่ 32 33 34 42 และ 43 (รูปที่ 6) จากนั้นคำนวณขนาดของรากเทียมที่จะใช้ในแต่ละตำแหน่ง<sup>(11,12)</sup> ด้วยถ่ายภาพรังสีชนิดโคนบีมซีที (รูปที่ 7, 8) ได้ดังนี้ ซี่ 32 และ 42 ใช้รากเทียมขนาด 3.75 มิลลิเมตร ยาว 12 มิลลิเมตร ซี่ 33 และ 43 ใช้รากเทียมขนาด 4.2 มิลลิเมตร ยาว 12 มิลลิเมตร ซี่ 34 ใช้รากเทียมขนาด 5 มิลลิเมตร ยาว 12 มิลลิเมตรทำการฝังรากเทียมแบบใต้เหงือก (submerge placement) โดยอาศัยสแตนต์ผ่าตัดเป็นแนวทางในการฝังรากเทียม (รูปที่ 9, 10) หลังการฝังรากเทียม เย็บปิด จากนั้นถ่ายภาพรังสีชนิดพาโนรามาเพื่อตรวจสอบตำแหน่งของรากเทียม (รูปที่ 11) หลังจากฝังรากเทียม 4 เดือน เปิดเหงือกเพื่อต่อหลักยึดรอกแผลหาย (healing abutment) (รูปที่ 12) รอาน 1 เดือน ทำการพิมพ์ปากเพื่อสร้างขึ้นหล่อหลักเพื่อเลือกขนาดของหลักยึดรากเทียมเฉพาะกาล (implant temporary abutment) พร้อมปรับแต่งบนขึ้นหล่อหลัก จากนั้นสร้างสิ่งบูรณะเฉพาะ

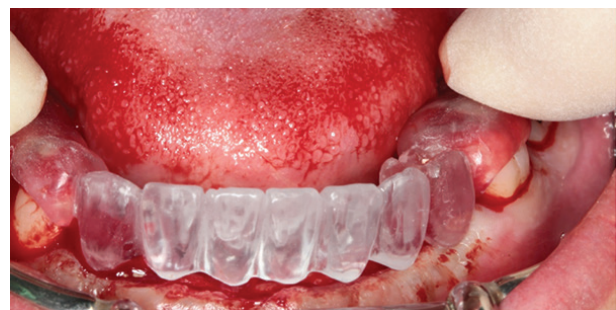
รูปที่ 9 สเตนต์สำหรับผ่าตัด  
*Figure 9 Surgical stent*

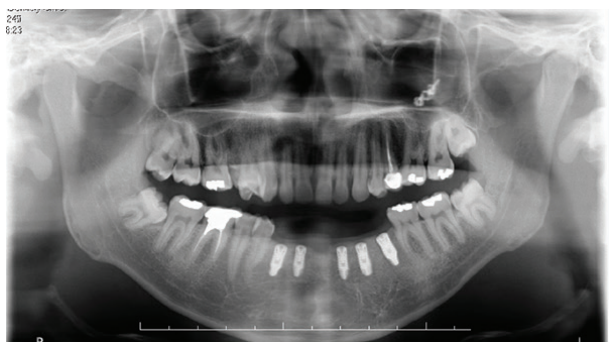
รูปที่ 11 ภาพถ่ายรังสีพาโนรามาหลังการฝังรากเทียม  
**Figure 11** Panoramic radiograph after implant placement

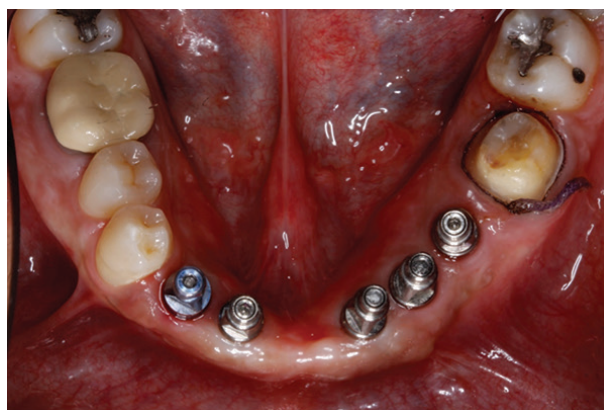
รูปที่ 14 เตรียมการก่อนพิมพ์ปาก  
**Figure 14** Preparation for impression

ฟันกระเบื้องล้วนชนิดเซอร็อกโคเนีย (zirconia all-ceramic crown) จากนั้นพิมพ์ปากฟันหลักซี่ 36 และหลักยึดรากเทียมด้วยเทคนิคถาดพิมพ์แบบเปิด (open tray technique) ด้วยวัสดุพิมพ์ชนิดซิลิโคนแบบเดิม (additional silicone) เพื่อ

สร้างขึ้นหล่อหลัก (รูปที่ 14,15) เลือกขนาดของหลักยึดรากเทียม (implant abutment) พร้อมปรับแต่งบนขึ้นหล่อหลัก และสร้างครอบฟันบริเวณซี่ 33 34 และ 43 ด้วยครอบฟันกระเบื้องล้วนชนิดอีแมกซ์ (e.Max all-ceramic crown) สร้างสะพานฟันบริเวณซี่ 31 32 41 และ 42 ด้วยครอบฟันโลหะเคลือบกระเบื้อง (porcelain fused to metal bridge) โดยมี 32 และ 42 เป็นหลักยึดและสร้างครอบฟันกระเบื้องล้วนชนิดเซอรโคเนียซี่ 36 จากนั้นลองและยึดครอบฟันซี่ 36 ด้วยเรซินซีเมนต์ชนิดรีไลเอ็กซ์ยูสองร้อย (Rely X U200)<sup>(13)</sup> ลองและยึดครอบฟันและสะพานฟันบนหลักยึดรากเทียมด้วยเรซินซีเมนต์ชนิดรีไลเอ็กซ์ยูสองร้อย ก่อนการยึดติดหลักยึดบนรากเทียมด้วยสกรู

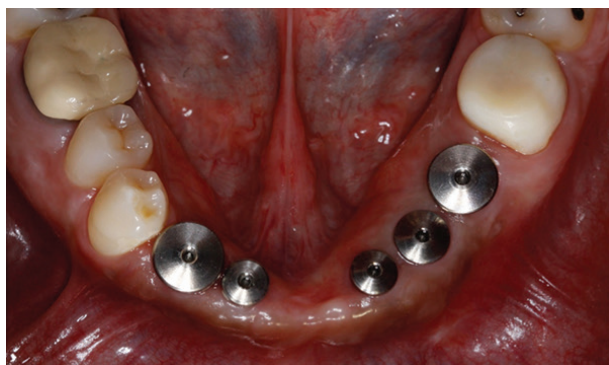
รูปที่ 12 หลักยึดรอกแผลหายภายหลังการฝังรากเทียม  
**Figure 12** Healing abutments after implant placement

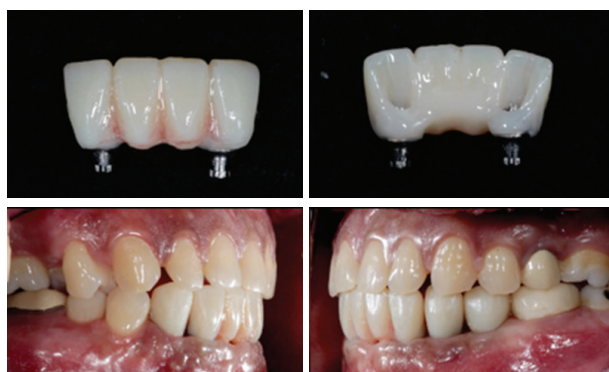
รูปที่ 13 สิ่งบูรณะเฉพาะกาลบนรากเทียม  
**Figure 13** Provisional restorations on implants

กาล (provisional restoration) และใส่ให้กับผู้ป่วยยัดด้วยสกรูเป็นแนวทางในการสร้างชิ้นงานบูรณะสุดท้ายและการคงรูปร่างของเหงือกครอบรากเทียม เพื่อใช้งานเป็นเวลา 3 เดือน (รูปที่ 13) ทำการกรอแต่งฟันซี่ 36 เพื่อรองรับครอบ

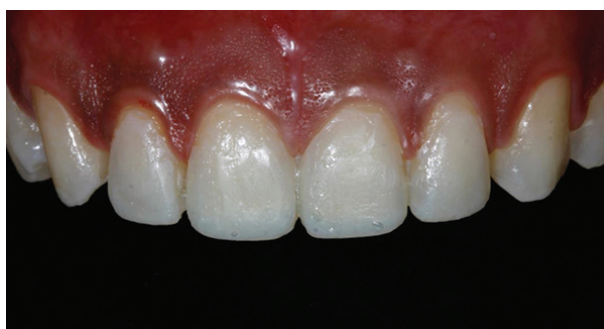
รูปที่ 16 การขึ้นรูปสิ่งบูรณะเฉพาะกาลโปรเทมพ์โฟว์  
**Figure 16** Protemp 4 mock up

กับการแก้ไขแนวกลางฟันให้ตรงกับแนวกลางใบหน้า พร้อมทั้งแต่งแบบซีฟิงและสร้างดัชนีพัตตี้ (putty index) ทำการขึ้นรูปสิ่งบูรณะเฉพาะกาลโปรเทมพ์โฟว์ (Protemp 4) บนฟันตัดด้วยดัชนีพัตตี้เพื่อจำลองรูปร่างของวัสดุบูรณะสุดท้าย (รูปที่ 16) จากนั้นทำการกรอแต่งฟันตัดเพื่อรองรับฟอร์ชเลนวีเนียร์ และพิมพ์ปากด้วยเทคนิคดับเบิลมิกซ์พร้อมสภาพพิมพ์ปากเฉพาะบุคคล (double mixed technique with individual tray) ด้วยวัสดุพิมพ์ชนิดซิลิโคนแบบเต็มเพื่อสร้างขึ้นหล่อหลัก ทำการบันทึกเฟสโบว์ (facebow record) เพื่อถ่ายทอดความสัมพันธ์การไกรบนและฐานกะโหลกศีรษะ (รูปที่ 17) ทำสิ่งบูรณะเฉพาะกาลโปรเทมพ์โฟว์บนฟันตัดด้วยดัชนีพัตตี้ (รูปที่ 18) เมื่อได้ชิ้นงานฟอร์ชเลนวีเนียร์กระเบื้องล้วนชนิดอีแมกซ์ ทำการลองและยึดชิ้นงานด้วยเรซินซีเมนต์เน็กซ์สทรี (Nexus 3)<sup>(13)</sup> ทำการตรวจซ้ำ (recheck) สภาพเหงือกและฟันหลังการบูรณะ 1 สัปดาห์ (รูปที่ 19) พร้อมภาพถ่ายรังสีบริเวณ

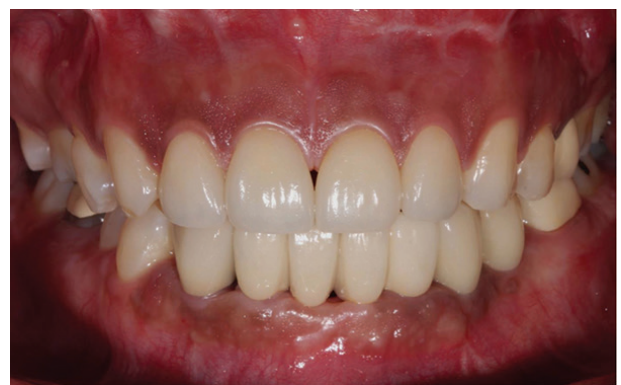
รูปที่ 19 รูปในช่องปากหลังการบูรณะ 1 สัปดาห์  
*Figure 19 Intraoral image after restoration 1 week*

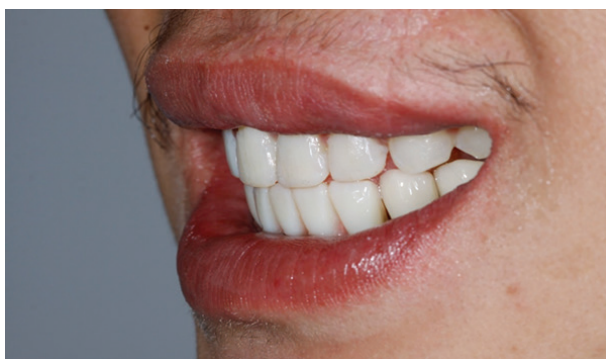
รูปที่ 18 สิ่งบูรณะเฉพาะกาล  
*Figure 18 Provisional restoration*

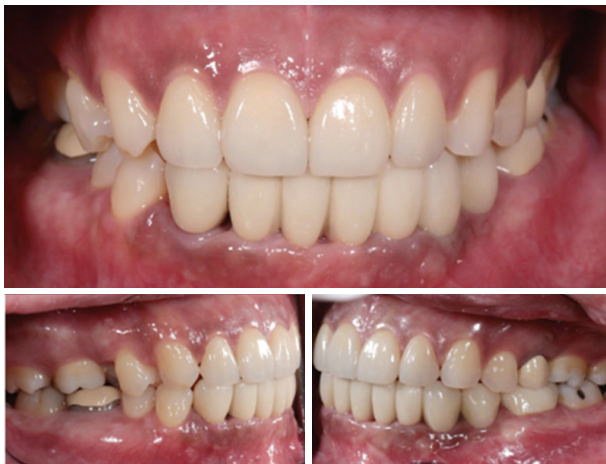
รูปที่ 21 รูปในช่องปากหลังการบูรณะ 6 เดือน  
Figure 21 Intraoral images after restoration 1 month

รากเทียม (รูปที่ 20) 1 เดือน 3 เดือน และ 6 เดือน (รูปที่ 21, 22) ตามลำดับ รวมทั้งสอนและเน้นย้ำผู้ป่วยในเรื่องการดูแลรักษาความสะอาดในช่องปาก และแนะนำการใช้งานพอร์ชเลนวีเนียร์ รากเทียม และฟันธรรมชาติ รวมถึงความจำเป็นในการกลับมาตรวจซ้ำตามเวลาที่กำหนด
